TERMOSANACE A JEJÍ PRAKTICKÉ VYUŽITÍ NA PŘÍKLADĚ HORNÍHO KOSTELA  
VE VELKÉ LHOTĚ U DAČIC

THERMAL TREATMENT AND ITS PRACTICAL UTILIZATION USING THE CHURCH  
„HORNÍ KOSTEL“ IN VELKÁ LHOTA NEAR DAČICE AS AN EXAMPLE

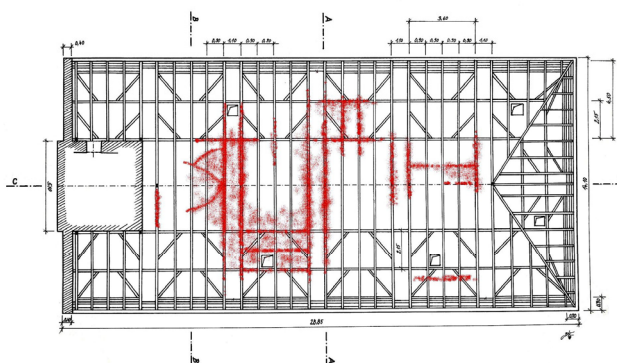
Průzkumem zájmové konstrukce krovu kostela byla zjištěna vysoká míra napadení dřevěných konstrukcí krovu dřevokazným hmyzem (obr. 10) z čeledi *Cerambycidae*, druhu *Hylotrupes bajulus* (tesaříkem krovovým). Napadnuté byly především konstrukce ve druhé polovině přední části krovu a ve střední části zadní poloviny kostela, zvláště kleštiny, vzpěry a částečně i středové sloupy. V menší míře pak lokálně krokve a nosné části konstrukce bedněné klenby včetně bednění (obr. 12). Jako nenapadnuté se jevila většina krokví a pozednic.

Obr. 11: Vizuální stanovení rozsahu napadení krovu tesaříkem krovovým

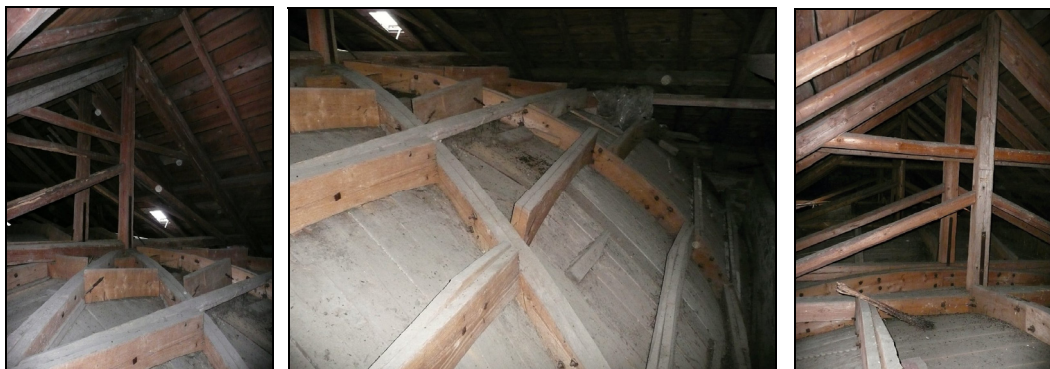
Obr. 12: Dřevěná trámová konstrukce krovu a bednění klenby kostela

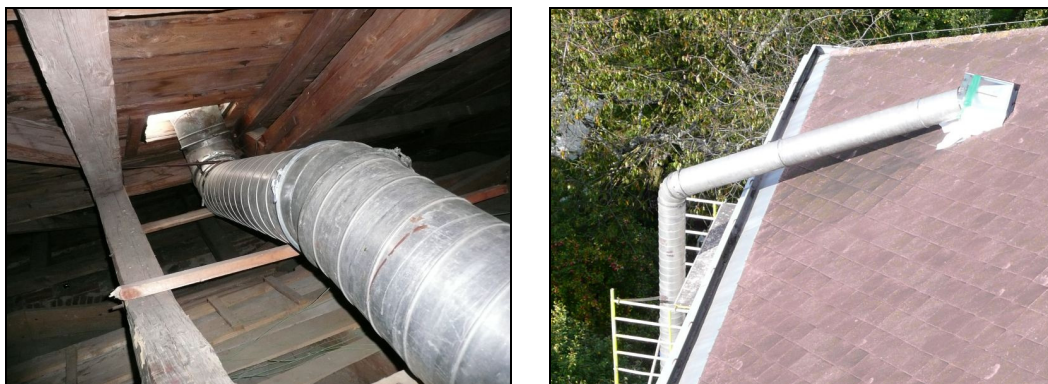
Obr. 13: Pohled z věže kostela na prostup horkovzdušného potrubí střechou kostela a jeho následné rozvedení v interiéru krovu.

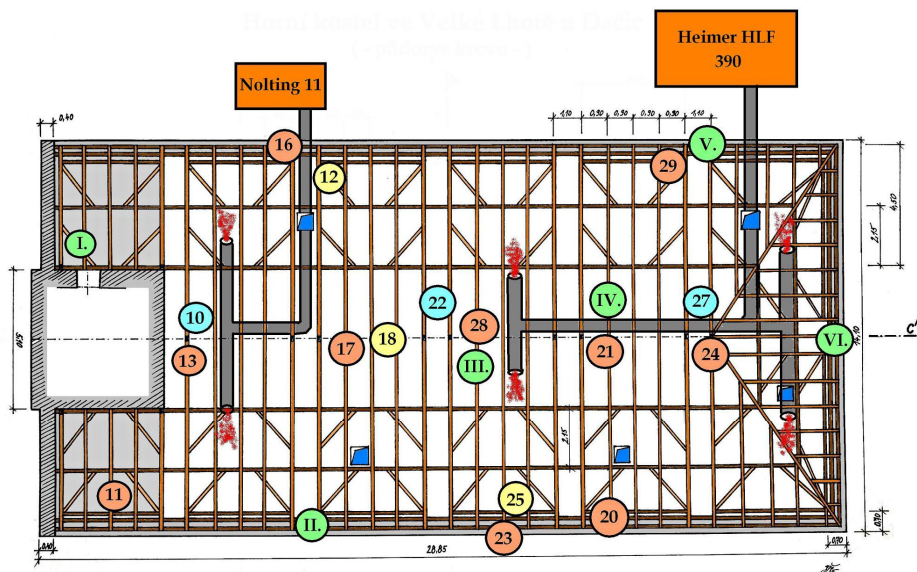
Obr. 14: Schéma rozmístění horkovzdušného potrubí a umístění jednotlivých měřících sond (kapalinové teploměry a elektronické termočlánky): **zeleně** – kapalinové teploměry umístěné v trémových konstrukcích, **modře** – el. termočlánky měřící aktuální teplotu vzduchu v krovu, **žlutě** – el. termočlánky měřící aktuální teplotu v bednění klenby (v hloubce max. 1,5 cm), **hnědě** – el. termočlánky měřící aktuální teplotu v daných trémových konstrukcích krovu kostela (v hloubce dle průměru daného trému, od 5 cm do 13 cm).

- (I. – VI.) kapalinové teploměry umístěné v dřevěných konstrukcích krovu;
- (10, 22, 27) elektronické termočlánky měřící teplotu vzduchu uvnitř krovu kostela;
- (12, 18, 25) elektronické termočlánky měřící teplotu bednění klenby uvnitř krovu (v hloubce 15 mm);
- (11, 13, 16, 17, 20, 21, 23, 24, 28, 29) elektronické termočlánky měřící teplotu uvnitř vybrané dřevěné konstrukce.

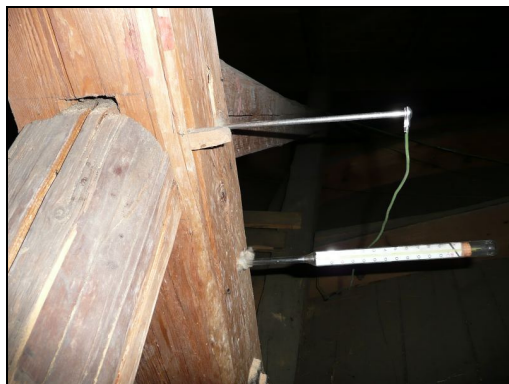
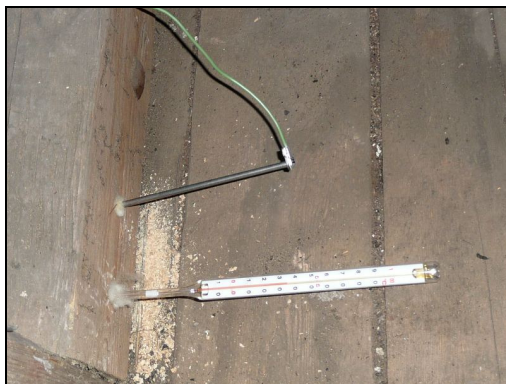
Obr.15: Ukázka umístění elektronického termočlánku a klasického kapalinového teploměru

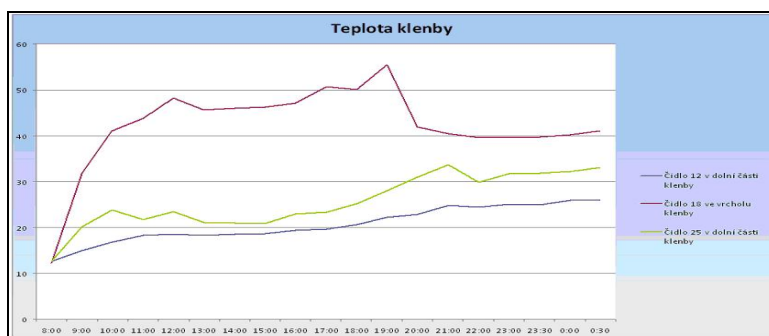
Graf 1: Graf vývoje měřené teploty ve °C uvnitř bednění klenby stropu kostela v hloubce cca 15 mm v závislosti na čase.

Z grafu 1 vývoje teploty uvnitř bednění klenby kostela, která musela být speciálně pro tento typ stavby sledována, vyplývá rozdíl v přehřívání vrcholu klenby (termočlánek 18 – viz obr. 14), kde je teplota vyšší z důvodu stoupání horkého vzduchu do horních částí krovu a nepůsobení negativních okolních vlivů obvodových zdí, a teplotami termočláneků umístěných ve spodních částech klenby. Zde je teplota výrazně ovlivněna, jak blízkostí chladných obvodových zdí kostela, tak zhoršenou možností cirkulace horkého vzduchu.

Na základě informací z termočlátku č. 18 o aktuální zvýšené teplotě vrcholu klenby uvnitř krovu bylo v 19:00 rozhodnuto o zakrytí hřebene klenby ve třech polích izolací z 2,5 m širokého pásu ovčí vlny. Ta snížila teplotu vrcholu klenby uvnitř krovu kostela z takřka 56 °C na 39 – 41 °C, a zamezila tak případnému poškození (přehřátí) vrcholu bedněné klenby (opadávání omítky apod.). Tento údaj byl potvrzen i termokamerou.

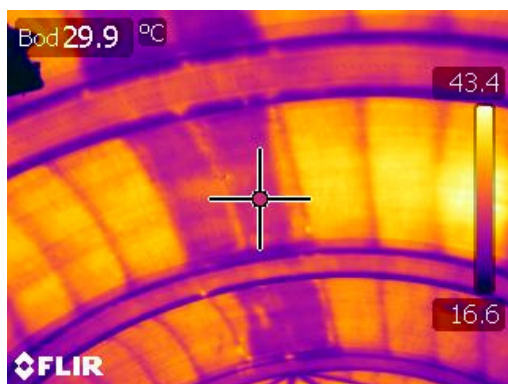
Obr.18: Ukázka využití sledování teploty pomocí termokamery. Snímek kombinuje klasický obraz s obrazem z termokamery, který zachycuje prohřívání dřevěných konstrukcí po zahájení vlnění horkého vzduchu. Nejrychleji se nahřívají hrany trámů (světlá, žlutá barva), pomaleji pak tvrdší dřevěné anomálie, např. suky (tmavě modrá, fialová).

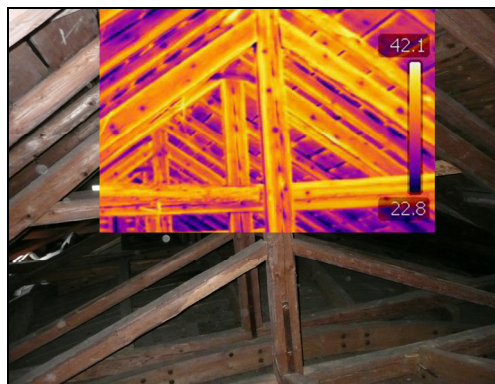
Obr.19: Termosnímek hřebene bedněného klenutí kostela kolem 21:00 s viditelným pásem izolace z ovčí vlny, položeném v interiéru krovu na jejím prohřátém vrcholu. Nejprohřátější místa bednění mají teplotu až 43,4 °C, naopak vrchol klenby zaizolovaný vlnou pouze 29,9 °C, což představuje rozdíl v teplotě o takřka 13,5 °C.

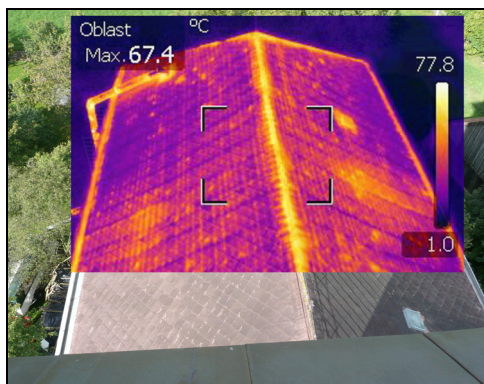
Obr.20: Ukázka využití sledování teploty pomocí termokamery. Snímek kombinuje fotografii střechy lodi kostela z kostelní věže a snímku termokamery. Z toho je dobře vidět rozehráté horkovzdušné potrubí, které prostupuje světlíkem do krovu, a největší úniky tepla střechy především v místě hřebenu a světlíků.

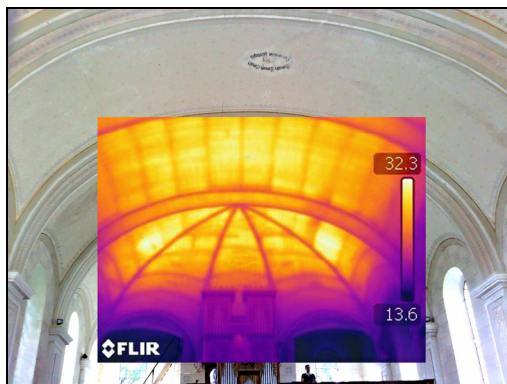
Obr.21: Kombinace termovizního snímku s klasickou fotografií. Na snímku je velmi dobře patrné postupné prohřívání krovu od hřebene klenby po její napojení na obvodové zdi kostela - bílá až žlutá barva tenkých desek bednění, červená nosné konstrukce klenutí, fialová až namodralá barva chladných stěn kostela, tmavě modrá barva prochlazených oken.
